羽津地区における活断層調査の結果について

本市では、羽津消防分団車庫の改築（平成 27 年度改築）を行うにあたり、当分団車庫付近に活断層（平成 17 年度に三重県が作成した県内活断層図による活断層（位置やや不明確））があると推定されていたことから、平成 25 年度から 26 年度にかけて付近の地質調査結果をもとに活断層の確認調査を実施しました。

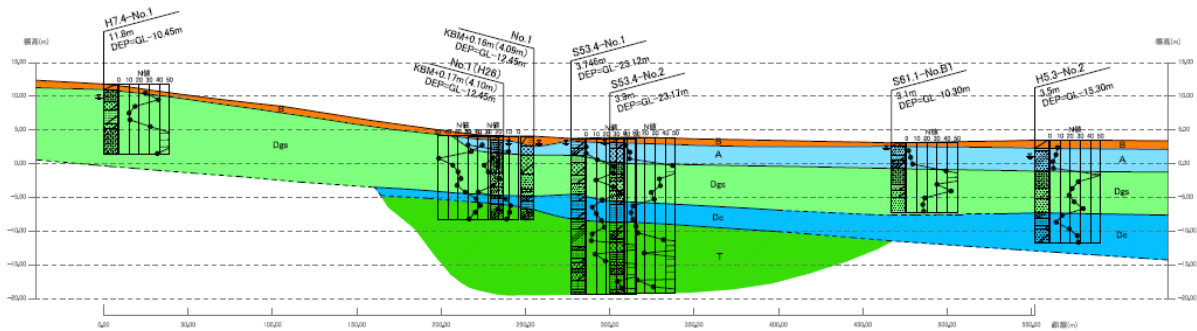
地層推定断面図
(縮尺H=1:2,000, V=1:500)

その結果、志氏神社敷地（大宮町）から東側の羽津消防分団車庫、羽津地区市民センター及び光明寺北東交差点（羽津町 7）の間には活断層はないものと推定されました。
